**INDICAÇÃO Nº** 67

Indica ao Exmo. Sr. Prefeito de Teresina, através SUPERINTENDÊNCIA DE DESENVOLVIMENTO LESTE (SDU LESTE), com fundamento no artigo 110 do Regimento Interno desta Câmara Municipal, a necessidade de realização dos serviços de Reestruturação de via para correção de níveis e declividades, assegurando o escoamento eficiente das águas pluviais, localizado na Rua Rosenido Brígido de Sá, Vale do Gavião, CEP 64000-970.

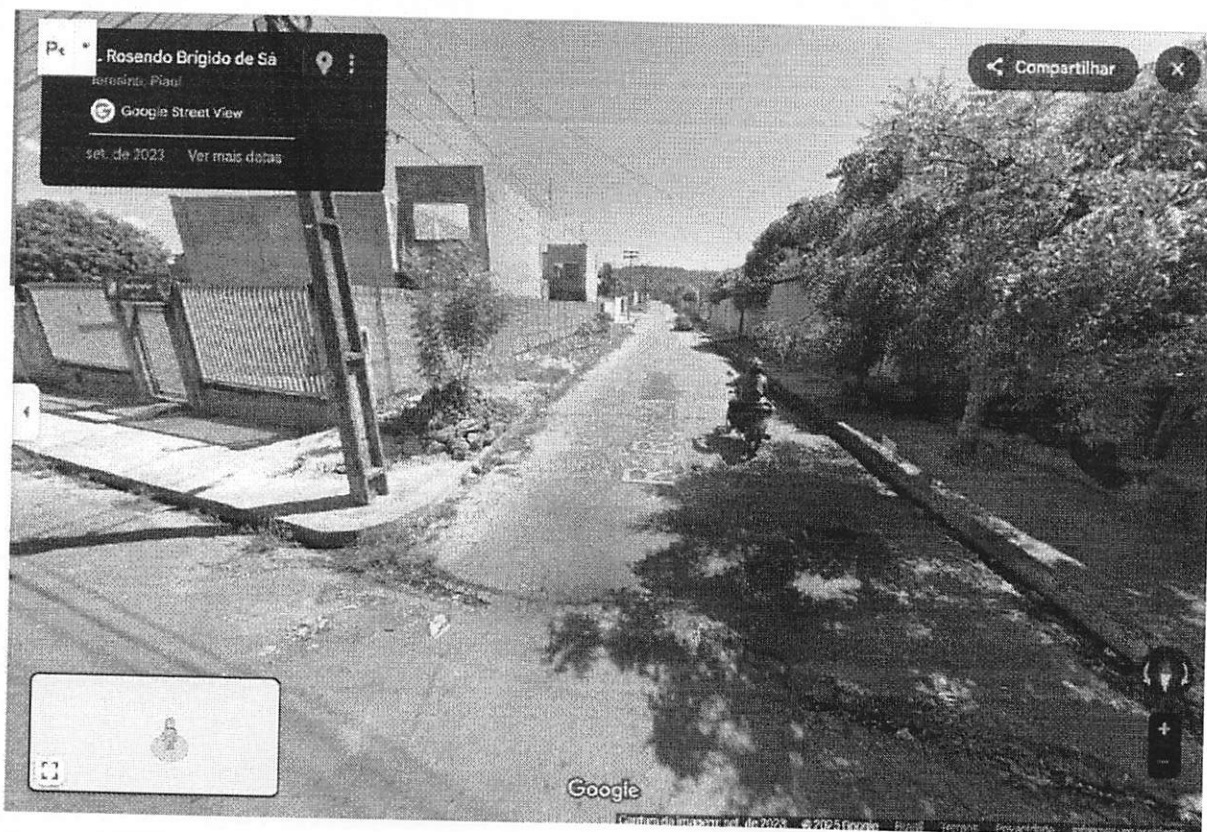
Figura 2: A reestruturação da via se faz necessária devido à inclinação inadequada do pavimento, que está comprometendo o escoamento das águas pluviais. Essa situação provoca alagamentos e acúmulo de água empoçada, causando diversos transtornos aos moradores da região, como dificuldade de circulação de veículos e pedestres, risco de acidentes, infiltrações em imóveis, proliferação de mosquitos transmissores de doenças, mau cheiro e desvalorização das propriedades. Além disso, prejudica o acesso de serviços essenciais, como transporte público e coleta de lixo, afetando diretamente a qualidade de vida da comunidade.
