**INDICAÇÃO Nº 69**

Indica ao Exmo. Sr. Prefeito de Teresina, através da **SUPERINTENDÊNCIA DE DESENVOLVIMENTO URBANO SUDESTE - SDU SUDESTE**, com fundamento no artigo 110 do Regimento Interno desta Câmara Municipal, a necessidade de realização dos serviços de **REESTRUTURAÇÃO DE VIA**, situado na Rua Dom Bosco, No. 3753, bairro Satélite, CEP 64059-370, nesta capital.

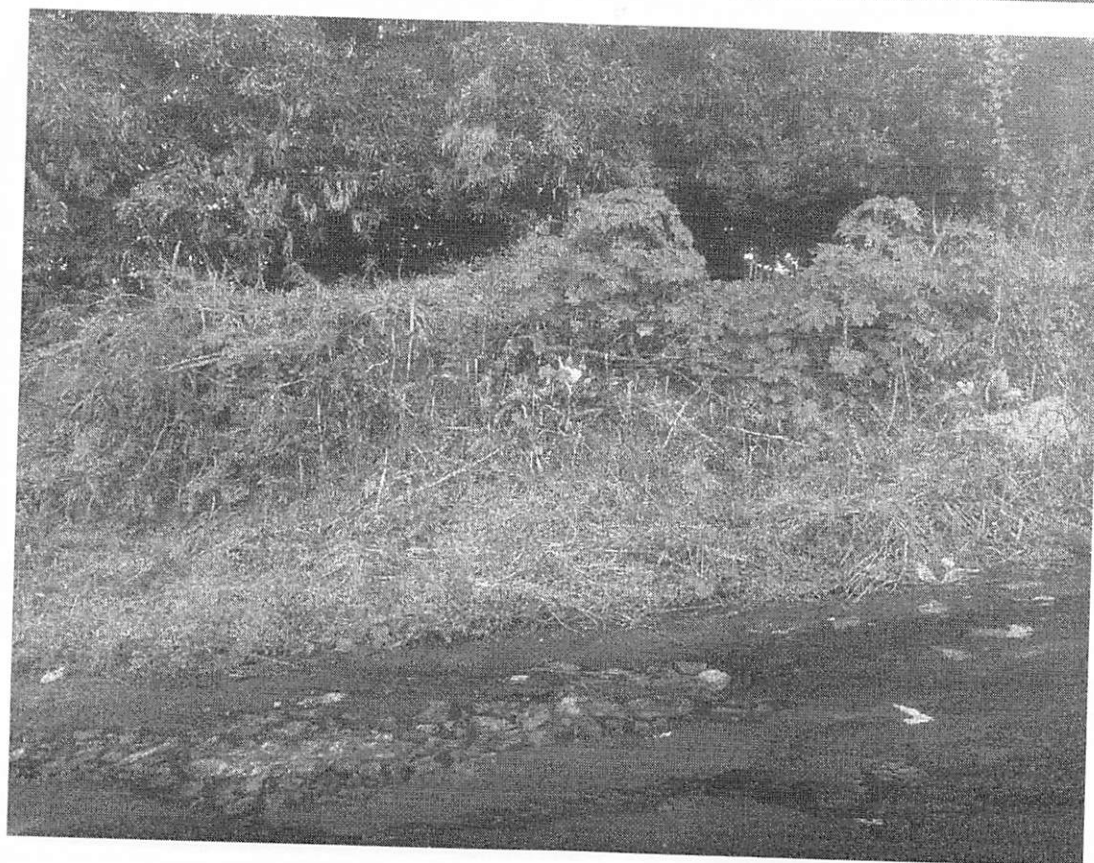
Figura 2: A via está com sua estrutura degradada, causando diversos transtornos a comunidade local, dificultando a mobilidade.

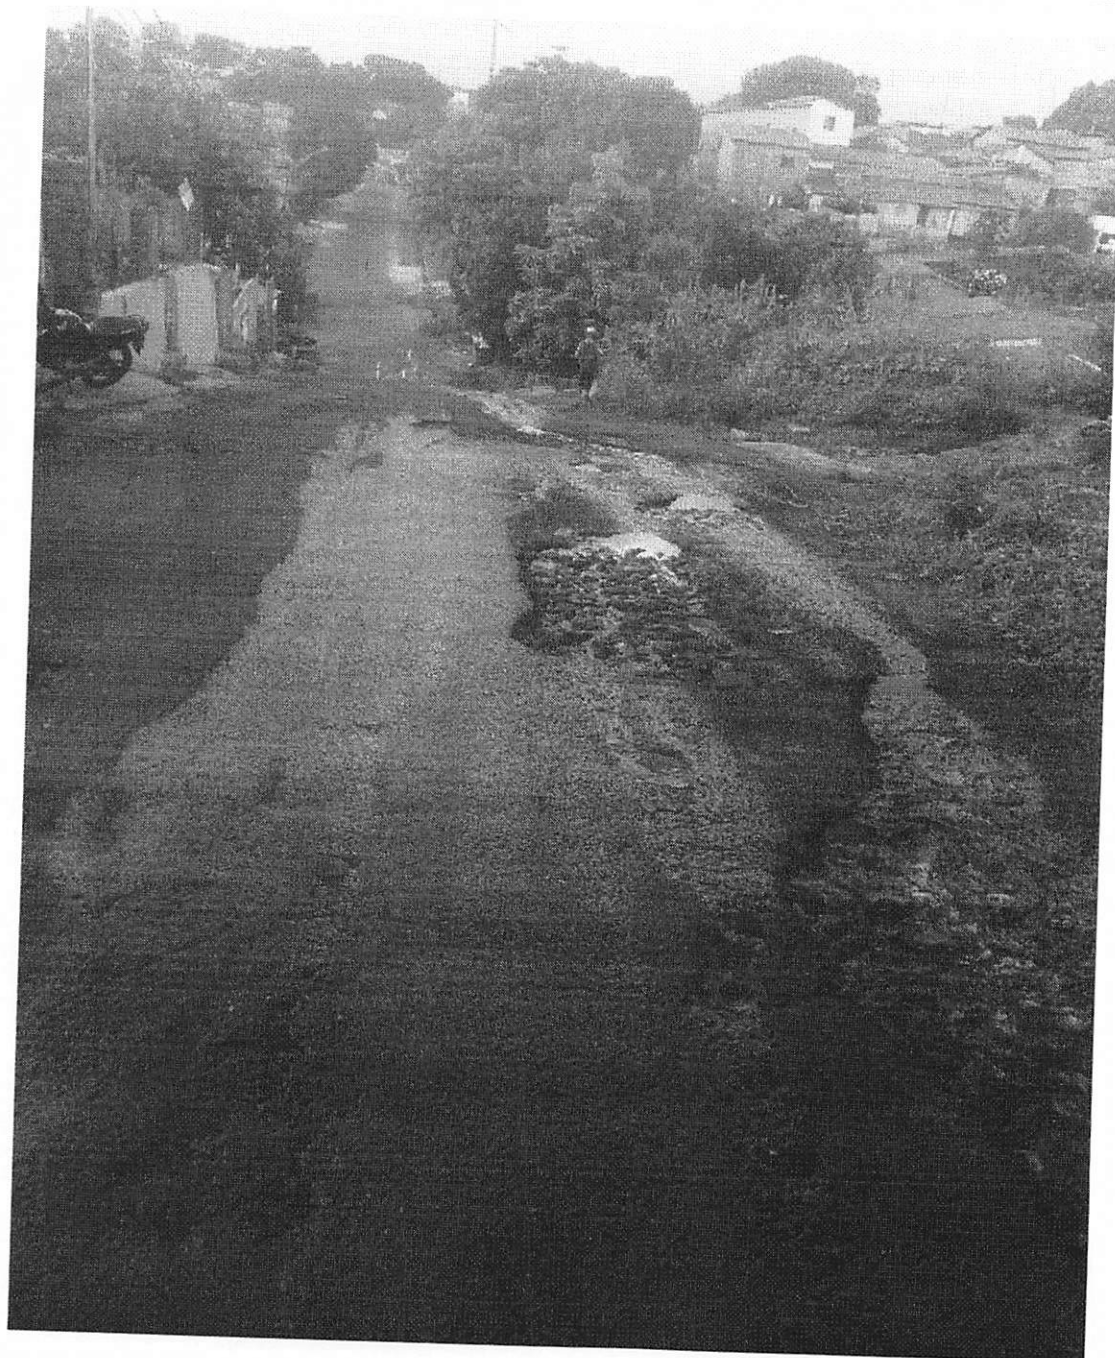
Figura 3: Além da situação acima descrita, os buracos na via acumulam água da chuva e do esgoto, ocasionando risco a saúde e bem-estar da comunidade.
